OPINIA Nr: 14/01/2021

Zadanie: Oszacowanie wartości rynkowej pojazdu

Marka: SKODA

Model: Octavia III 1.8 TSI MR`13

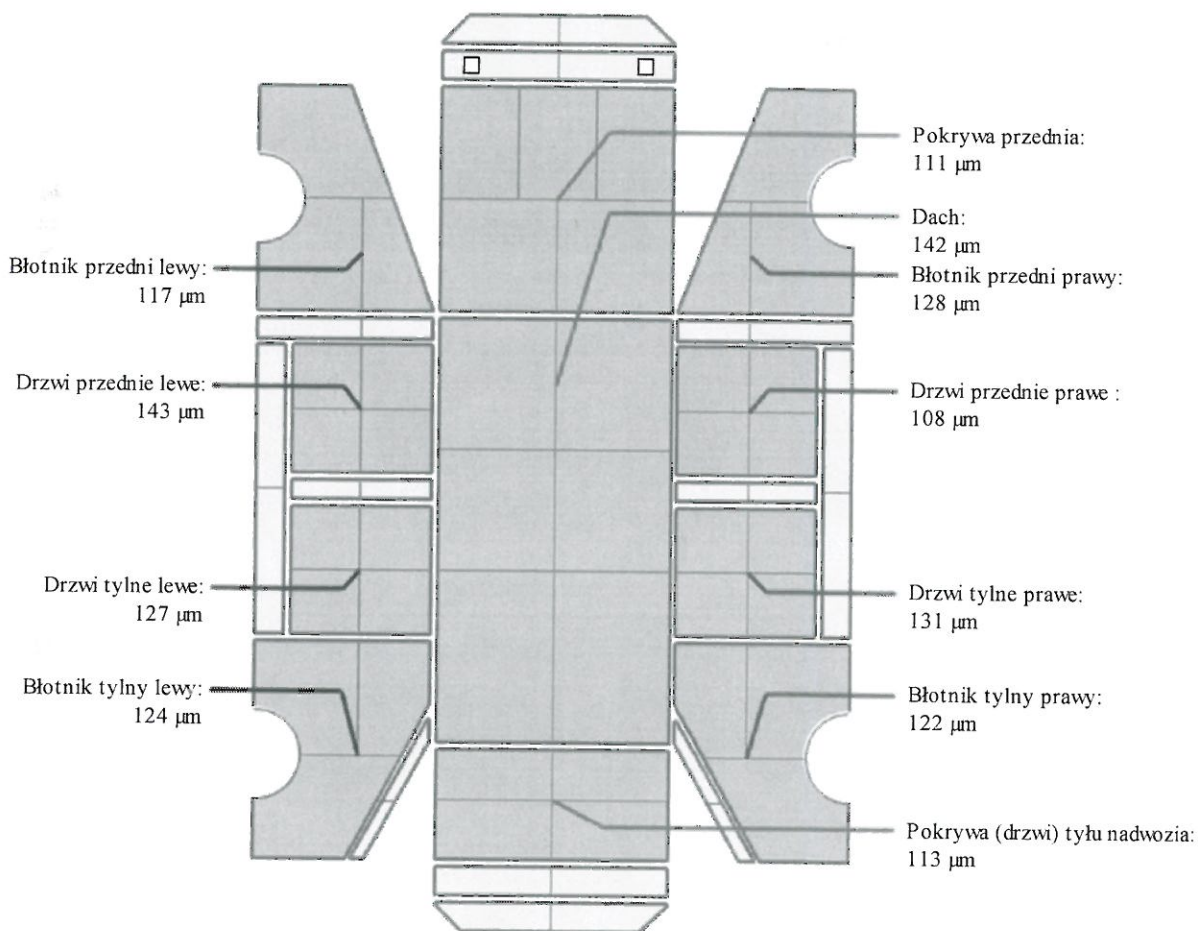
OPIS POWŁOKI LAKIEROWEJ

Grubość powłoki lakierowej na elementach zewnętrznych jak w załączonym arkuszu pomiaru grubości powłoki lakierowej.
